Parroquia El Salvador

Azagra

NUESTRA TORRE

1. ANÁLISIS DEL PROBLEMA GENERADO POR PALOMAS Y CIGÜEÑAS EN LA IGLESIA DE SAN SALVADOR DE AZAGRA

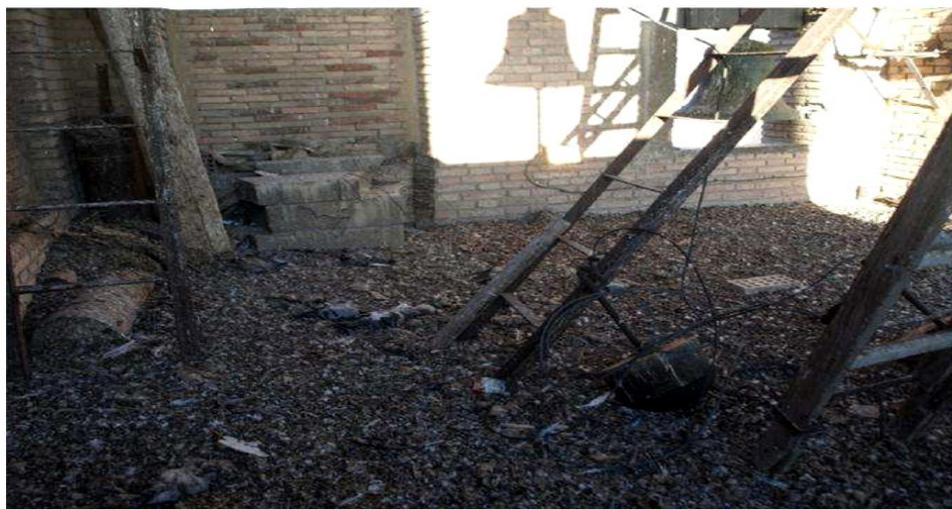
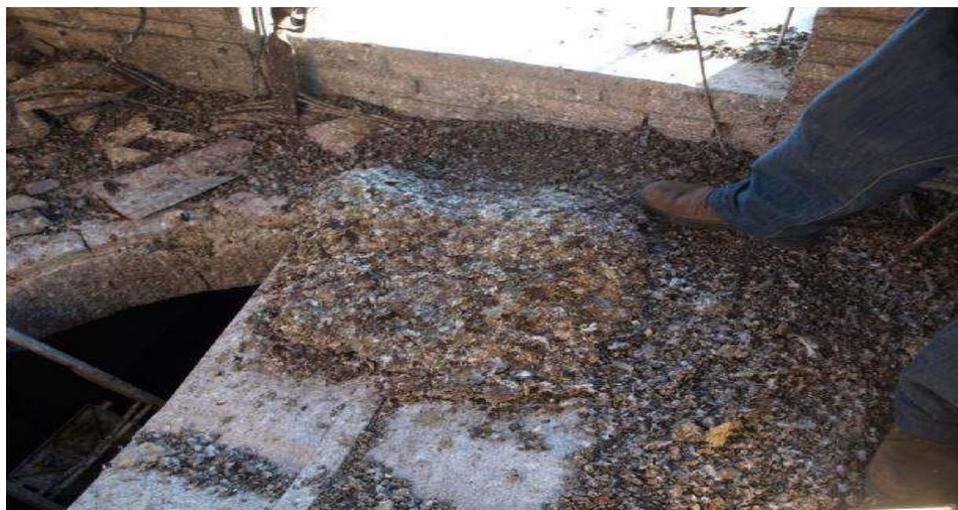
Las diferentes estructuras de la Torre y más en concreto las del campanario, se están deteriorando gravemente debido al ataque y la corrosión que sufren como resultado de la acumulación del excremento ácido de paloma. En algunos puntos, el guano de las palomas se presenta en cúmulos de más de 10 cm de espesor. El lixiviado de este excremento, genera daños no sólo allí donde se acumula sino también en diferentes puntos de la iglesia distantes varios metros, como consecuencia de la transmisión mediante filtrado y permeabilidad del ácido a través de grietas, porosidad, etc., acelerando gravemente el llamado proceso del mal de la piedra.

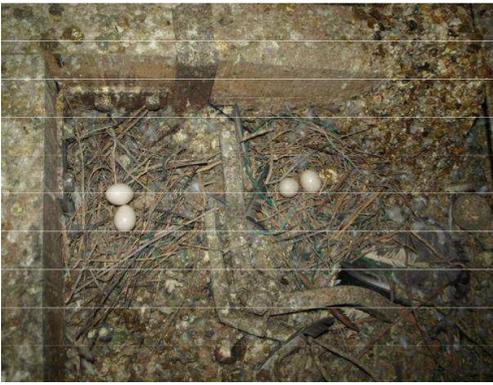
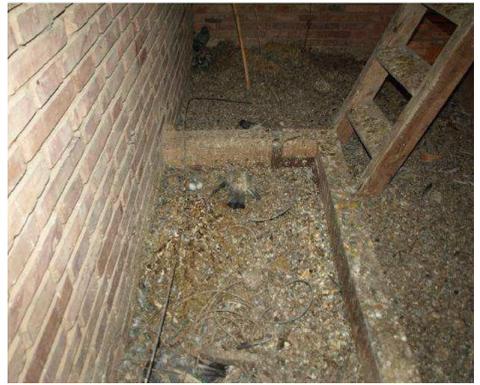
Resultan además numerosos los enclaves, no sólo dentro del campanario, sino también dentro de la Torre, pues acceden a toda ella por el campanario que emplean para posarse, nidificar y cobijarse frente a meteorología adversa, tanto en las paredes como en los suelos.

En el campanario, Sturnus colocará el sistema anti palomas electrostático en combinación con malla invisible anti palomas, y pinchos anti palomas sobre los yugos y las campanas.

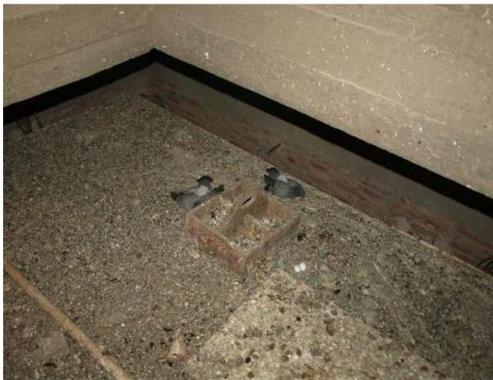
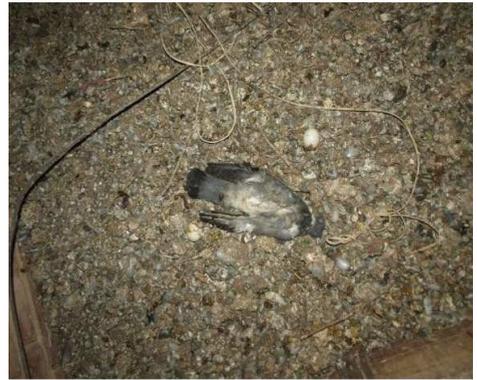
La acumulación de huevos y cadáveres es de gran entidad en todo el interior del campanario y de la Torre.

Al mismo tiempo, las campanas sufren un fuerte fenómeno de deterioro. Además, los sistemas de engranajes y conexiones con los motores de las campanas también sufren desgaste, y pueden terminar totalmente destruidos como consecuencia de su mal funcionamiento por su continua fricción y contacto con el guano.

Además se procederá a la instalación de sistema de pinchos anti palomas únicamente en campanas y yugos, en donde no es posible situar sistema electrostático al objeto de librar a las campanas de los excrementos de estas aves.

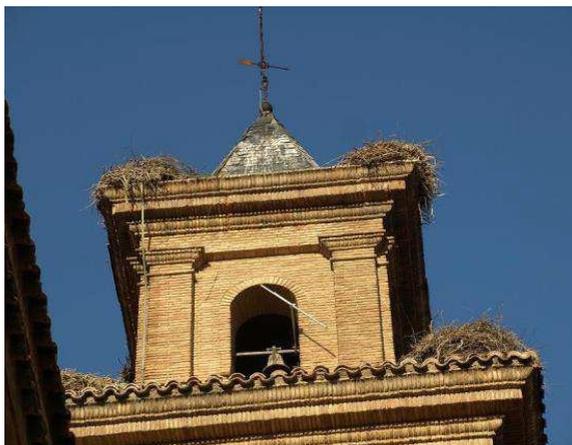
La repisa de tejas o tejadillo inferior cuenta con 5 nidos de gran tamaño que sin duda han erosionado la estructura hasta el punto de disolver completamente las tejas bajos los nidos.

Sturnus propone la instalación de sistema electrostático anti cigüeñas en la Torre, y en concreto en su parte superior o contorno de la cúpula de plomo (repisa), así como en tejadillo inferior.

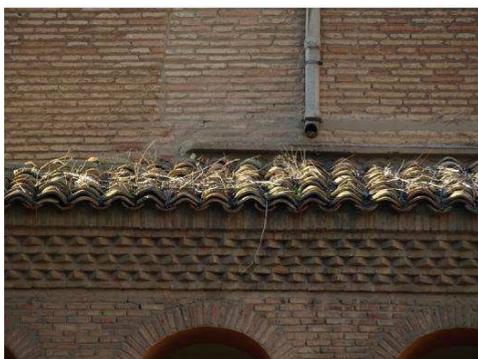
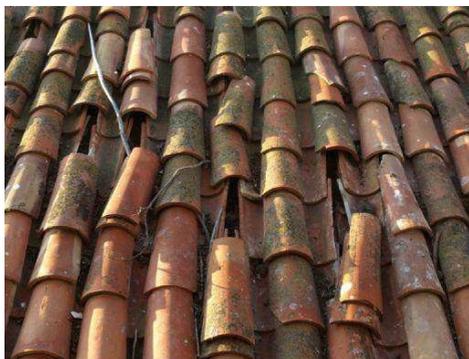
El ramaje y trasiego de estas aves también están deteriorando el tejado de la nave principal.

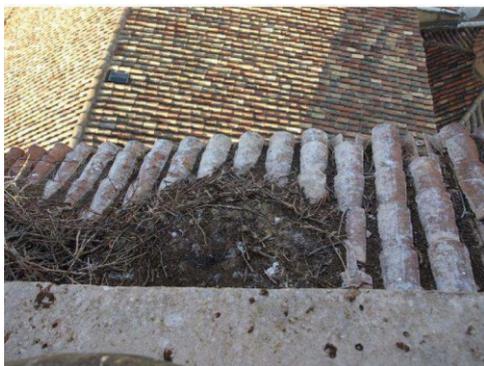
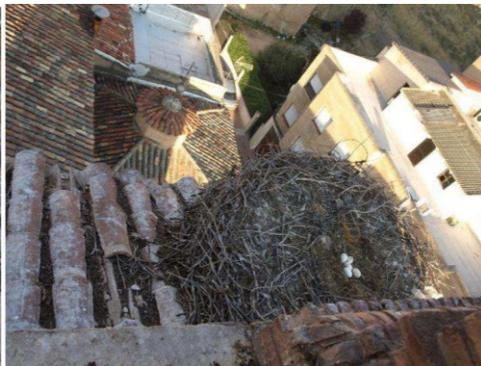
Resulta evidente que de no procederse al control de los daños, todos los desperfectos citados y la actividad erosiva de los excrementos de las palomas y cigüeñas en tejados, repisas,

campanas, motores, piedra, sistemas de evacuación de pluviales, etc., pueden desembocar en un período no muy largo de tiempo en inversiones económicas encaminadas a la restauración y reparación de las estructuras y sistemas dañados.

La parte superior de la Torre, es empleada en gran medida por las cigüeñas para posarse y también para nidificar con varios nidos de gran tamaño que cuelgan desde la cúpula de plomo deteriorándola.
